Avis IRSN N° 2016-00135

Objet : EDF - Centrale nucléaire de Paluel

Instruction des études associées au réexamen de sûreté des réacteurs de 1300 MWe
après 30 ans de fonctionnement

Thème CFT7 - Vérification de la conception du bâtiment H

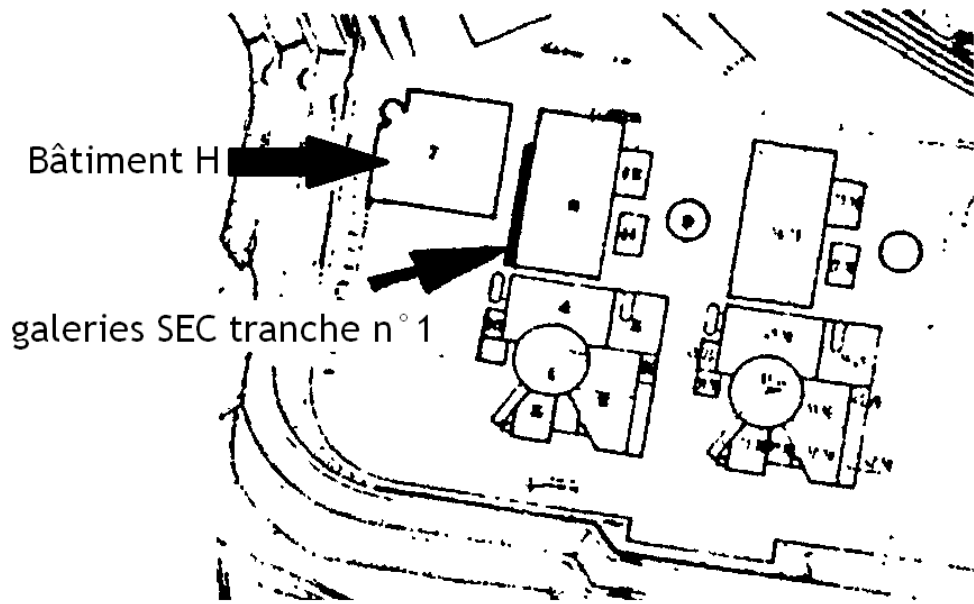
Localisé au nord du site de Paluel, le bâtiment H est constitué de six blocs en béton armé séparés par des joints de dilatation de 2 cm. La galerie SEC du réacteur n° 1 est localisée le long de la salle des machines (cf. figure 1 en annexe 2).

Figure 1 -- Localisation du Bâtiment H du CNPE de Paluel et position des galeries SEC tranche n° 1

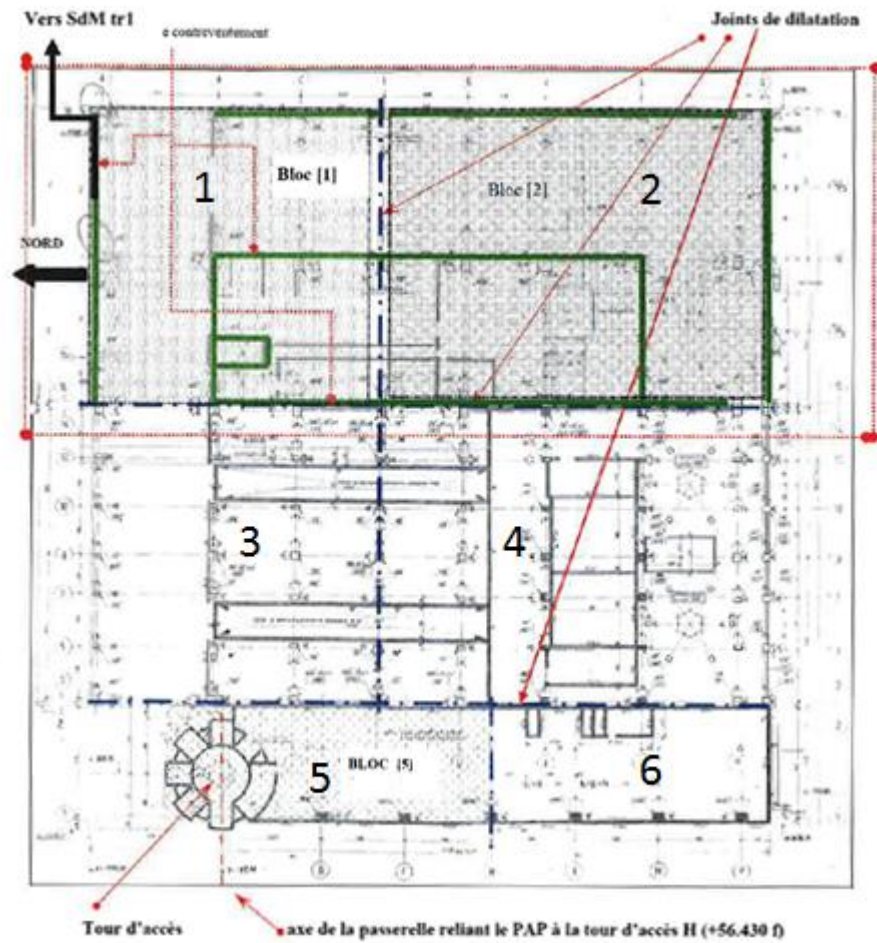
L'analyse du comportement sous séisme des blocs 1 et 2, mitoyens des galeries SEC, est effectuée à partir d'un modèle linéaire élastique. EDF précise que les blocs 3 à 6 ne sont pas susceptibles d'agresser les galeries SEC compte-tenu de leur éloignement. Cependant, compte tenu de l'élancement de la tour d'accès située sur le bloc 5, l'exploitant a évalué l'impact en cas de séisme, sur les blocs 1 et 2, d'un choc qui pourrait se produire entre le bloc 5 et les blocs 3 et 4 (cf. figure 2 en annexe 2).

Figure 2 - Vue en plan du Bâtiment H du CNPE de Paluel
