Avis IRSN/2017-00222

Objet : Institut Laue-Langevin
Réacteur à haut flux (INB n° 67)
Modification temporaire du treuil de la hotte de manutention

Réf. Lettre ASN CODEP-LYO-2017-022800 du 9 juin 2017

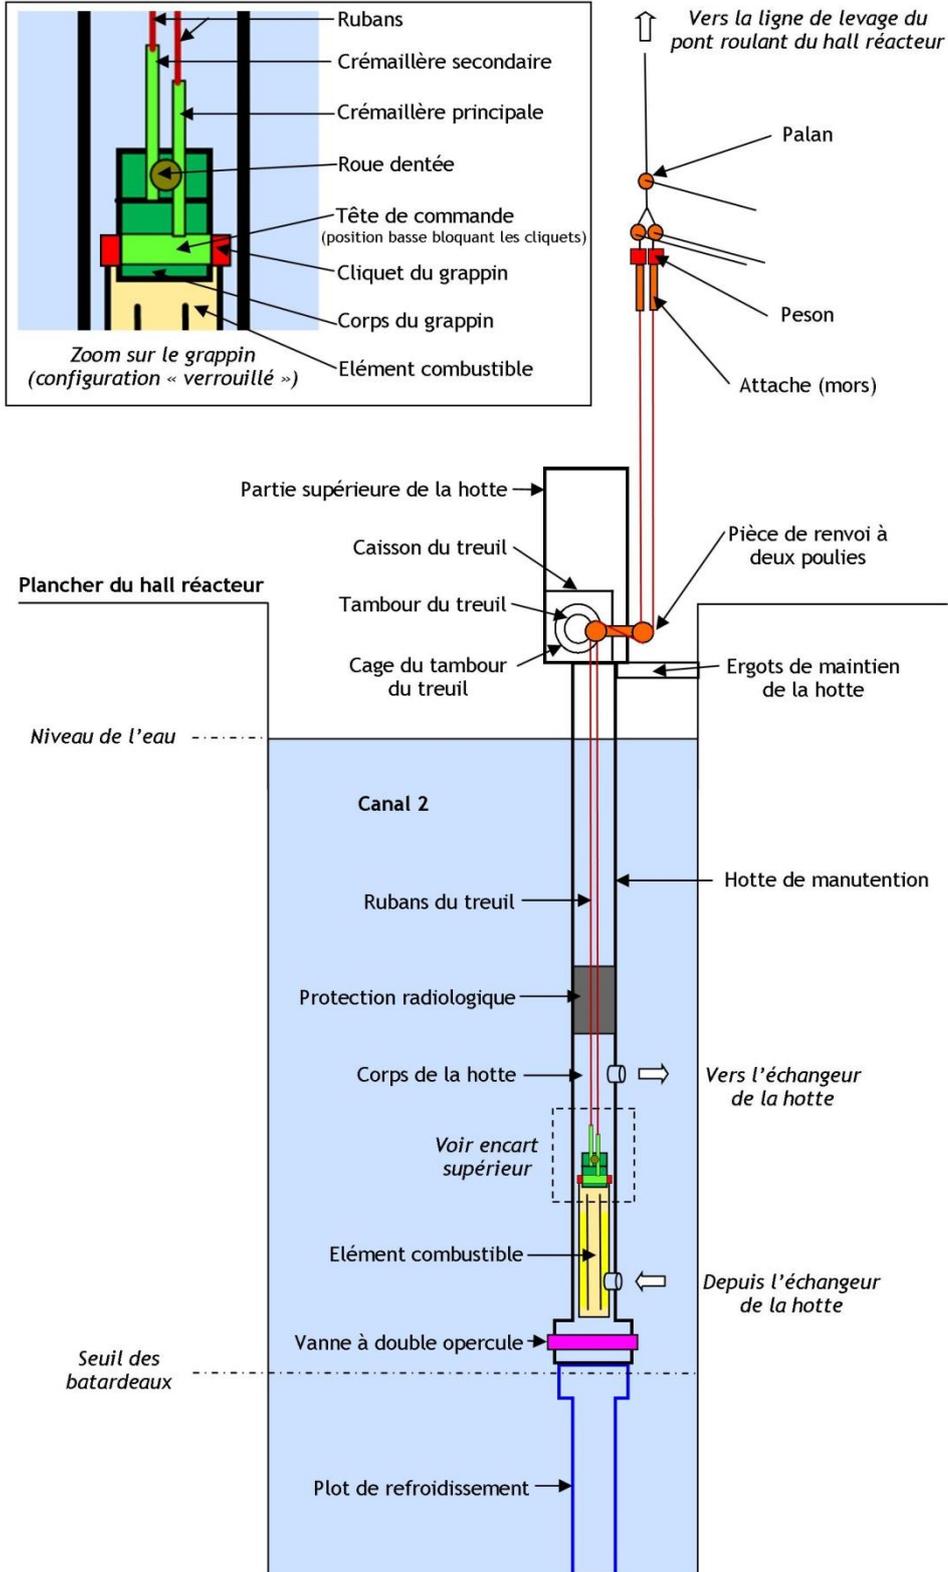
Schéma de la modification envisagée du treuil de la hotte de manutention

Ce dispositif est composé de trois palans manuels à chaîne (appareils de levage à système démultiplicateur). Dans l'objectif de réaliser le mouvement vertical différentiel entre les deux rubans plats métalliques permettant les actions de verrouillage et de déverrouillage du grappin, chacun des rubans sera relié à un palan par l'intermédiaire d'un peson assurant une mesure en continu du poids suspendu au ruban. Les deux palans seront eux-mêmes accrochés au troisième palan qui sera maintenu au pont roulant du hall réacteur de l'installation (voir figure en annexe 1) pour permettre les mouvements d'ensemble de montée-descente du grappin.

La course normale des rubans s'effectuant dans l'axe vertical de la hotte, l'ILL prévoit de déporter l'ensemble du dispositif de reprise par rapport à cet axe. Pour ce faire, une pièce de renvoi métallique supportant deux poulies en polyamide sera mise en place dans le caisson du treuil (voir figure en annexe 1).
