Avis IRSN/2018-00240

Objet : Opération Diagnostique Radium - Site de Chaville 4 - Vérification de la conformité des contrôles de premier niveau et réalisation d'un contrôle de deuxième niveau

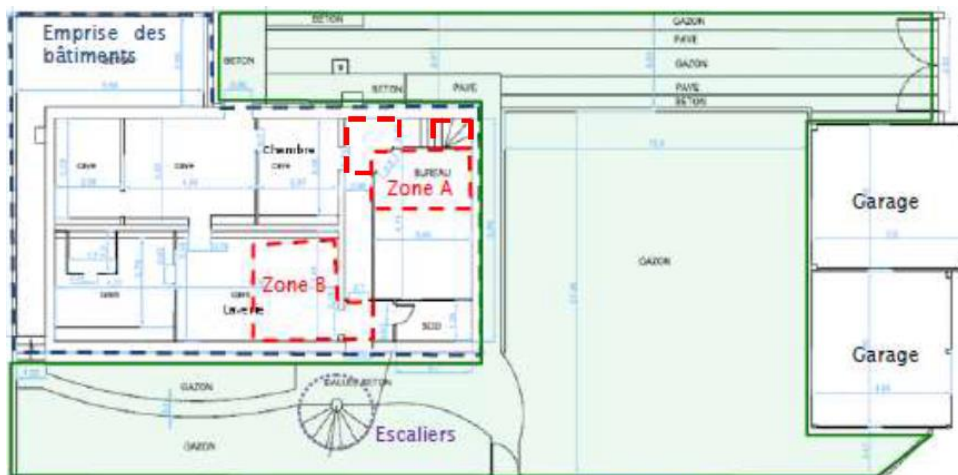
- l'excavation des terres dans les zones A et B (zones situées sous la maison, délimitées en rouge sur la Figure 1, ci-dessous) jusqu'à une profondeur de 40 cm afin de conserver le sous-œuvre de l'habitation,
- l'excavation des terres sur l'ensemble du jardin (partie verte sur la Figure 1, ci-dessous) jusqu'à une profondeur de 50 cm.

Figure 1 : plan de la parcelle « site de Chaville 4 » et zones de travaux dans l'habitation
