Avis IRSN n° 2020-00027

Objet...	EDF - REP - Réacteurs de 900 MWe - Prise en compte du retour d'expérience d'exploitation - Indisponibilité de l'éclairage de sécurité en salles de commande.
Réf(s) ..	Saisine ASN - CODEP-DCN-2012-040076 du 11 mars 2013.
Nbre de page(s) ...	4

Annexe 1 à l'avis IRSN n° 2020-00027 du 25 février 2020

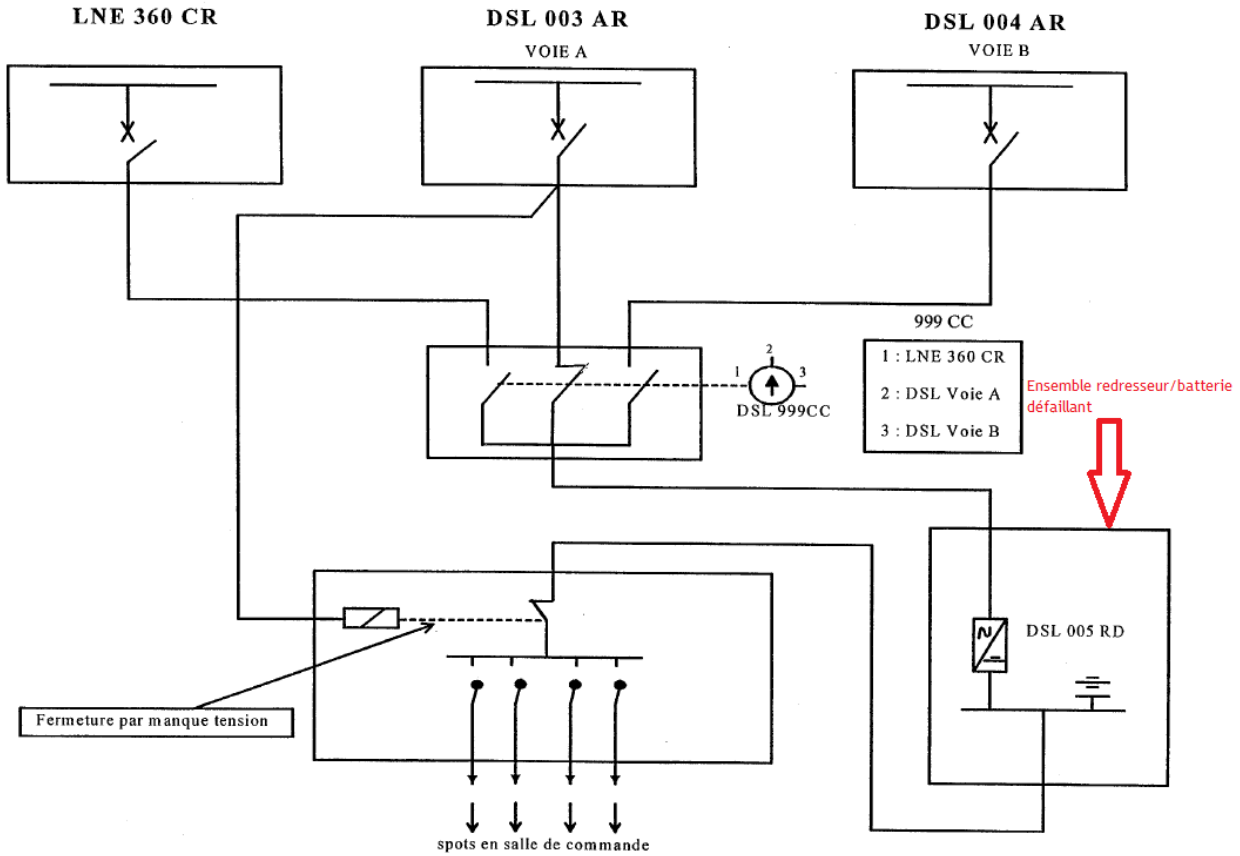
Annexe 2 à l'avis IRSN n° 2020-00027 du 25 février 2020

Lors de l'arrêt pour renouvellement du combustible du réacteur n° 2 de type visite pour simple rechargement, l'exploitant a procédé, au titre des essais périodiques du chapitre IX des règles générales d'exploitation (RGE), à la vérification du bon fonctionnement de l'éclairage de sécurité¹ de la salle de commande durant la phase où ce dispositif est secouru par le système LLS² via le coffret LNE³ 360 CR (cf. figure en annexe 2).

Pendant cette phase de l'essai périodique, l'éclairage de sécurité de la salle de commande est constaté inopérant. L'analyse de ce dysfonctionnement a mis en évidence une défaillance de son alimentation électrique constituée d'un redresseur et de sa batterie associée. Les pièces de rechange de ces matériels ne sont plus disponibles pour cause d'obsolescence. En conséquence, le délai de traitement de cette anomalie, fixé à 30 jours par la section n° 1 du chapitre IX des RGE, est dépassé depuis le 17 novembre 2019 pour le réacteur n° 2. Le réacteur n° 3 de Chinon B, actuellement en visite décennale, est également concerné par cette anomalie matérielle.

Schéma électrique de l'éclairage de sécurité en salle de commande.

L'IRSN recommande qu'EDF remplace dans les meilleurs délais les redresseurs et batteries des circuits d'alimentation électrique d'éclairage de sécurité des salles de commande, qui sont ou seraient détectés défectueux à l'issue des contrôles réalisés au titre du chapitre IX des règles générales d'exploitation.
