AVIS IRSN N° 2021-00020

Objet : EDF – REP – Réacteurs de 1300 MWe – Groupes électrogènes de secours – Ruptures de colliers de supportage du circuit de carburant.

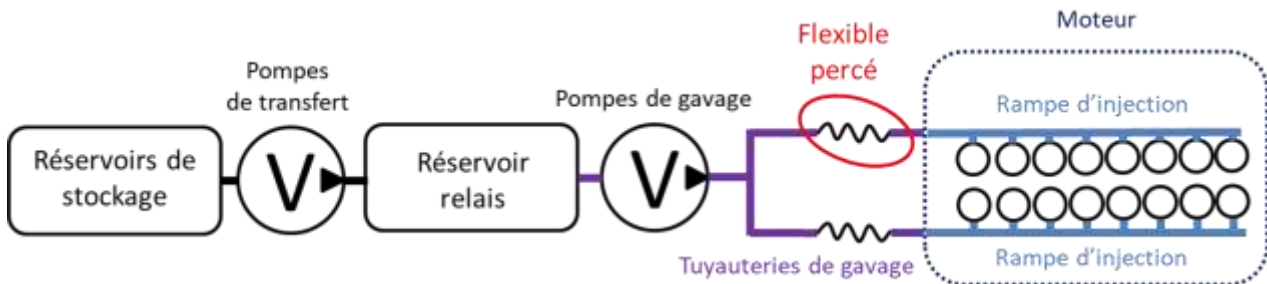
La fuite de carburant résultait du percement du flexible, du fait de frottements répétés contre un massif en béton. C'est la rupture d'un collier de supportage de la tuyauterie directement en amont du flexible qui a causé un déport du flexible jusqu'à le mettre en contact avec le béton.

Le flexible qui a été percé se trouve sur une tuyauterie de gavage, légèrement en amont d'une rampe d'injection, comme illustré ci-dessous.
