Avis IRSN n° 2014-00266

Objet : CEA Marcoule
ATALANTE (INB n° 148)
Événement significatif du 15 octobre 2013 - arrêt total de ventilation

Réf. : Lettre CODEP-MRS-2014-001403 du 10 janvier 2014

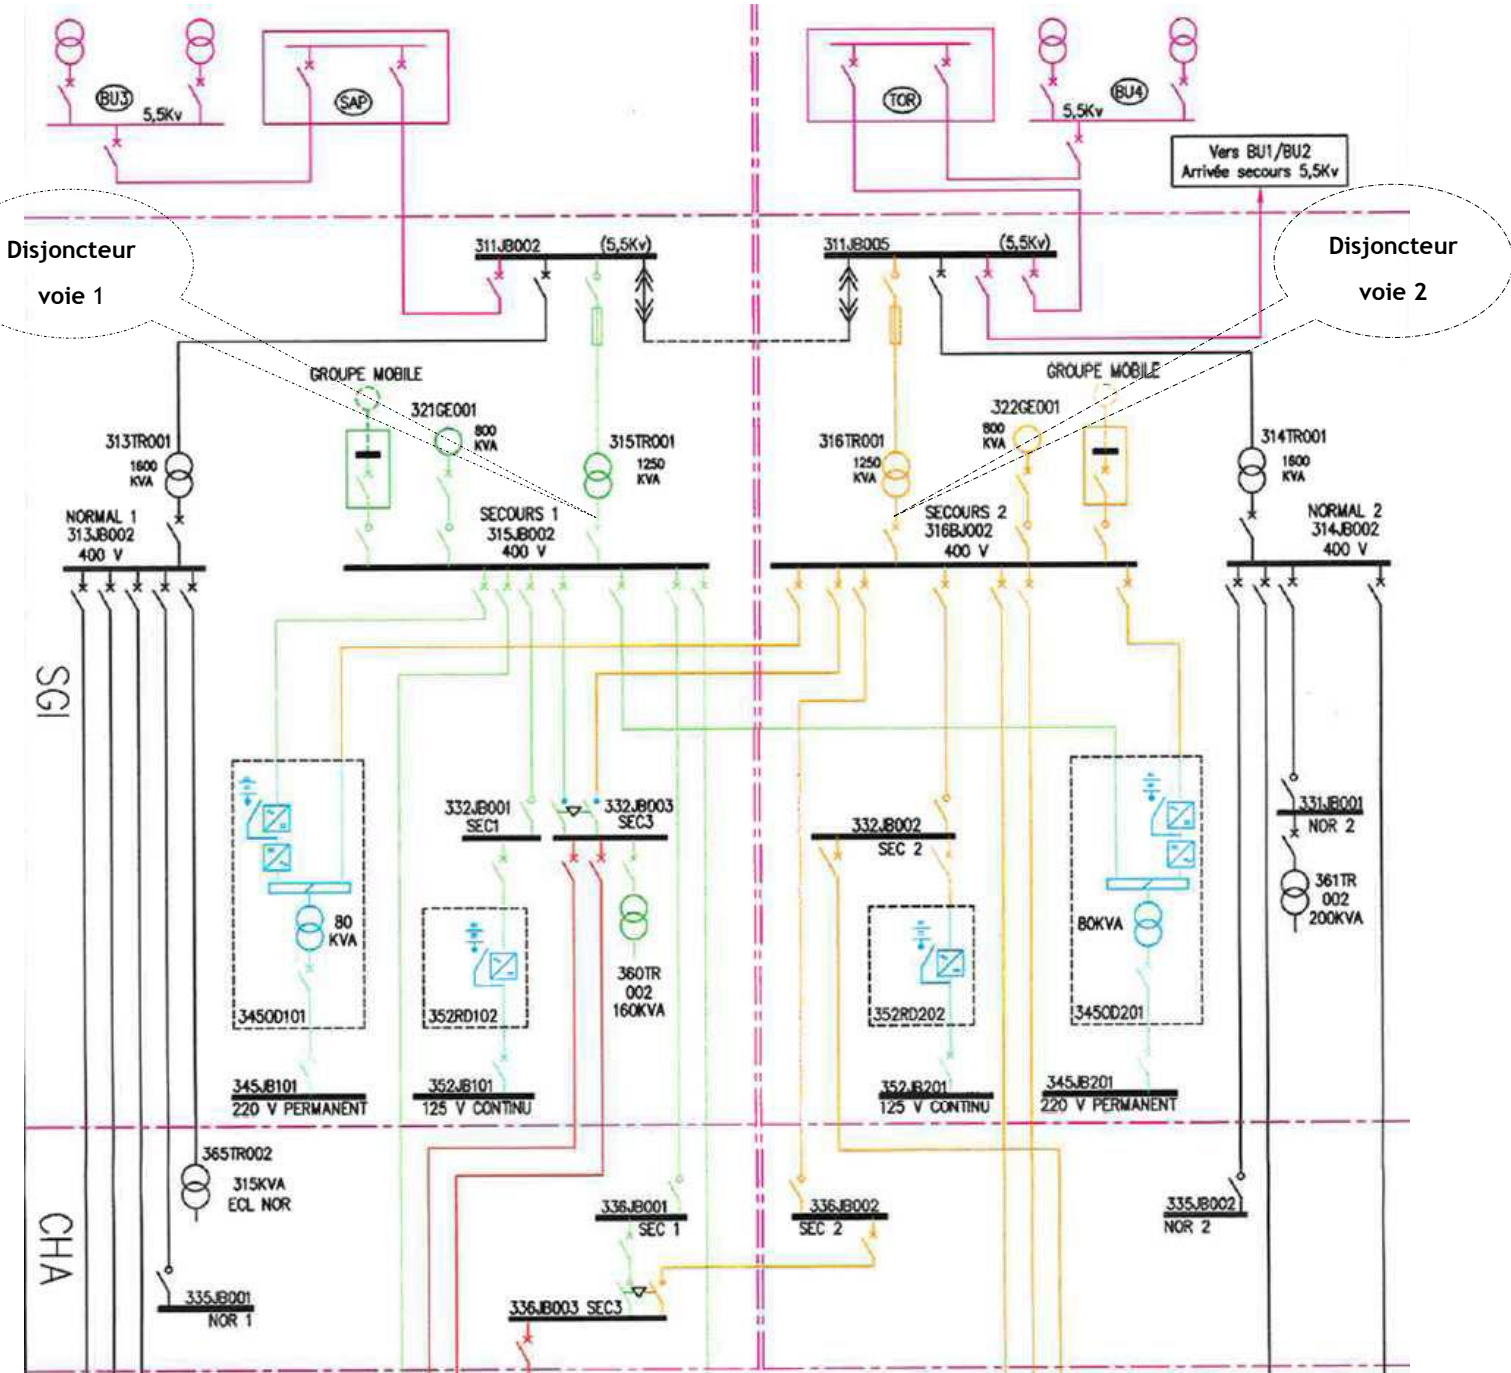
Alimentation électrique d'ATALANTE

L'alimentation électrique de l'installation (cf. annexe 3) est réalisée depuis le réseau EDF par le poste de transformation 63 KV/5,5 kV du site de Marcoule. L'énergie électrique est distribuée dans l'installation à partir de deux tableaux HT 5,5 kV alimentant deux voies électriques indépendantes. Chaque voie alimente, par l'intermédiaire de transformateurs HT/BT (313 à 316 TR001), deux tableaux principaux BT « normal » (313 et 314 JB002) et deux tableaux « secours » (315 et 316 JB002) qui peuvent être réalimentés par des groupes électrogènes. Un tableau « secours 3 » (332JB003) peut être alimenté par l'un ou l'autre des tableaux « secours 1 » ou « secours 2 ». Ces tableaux alimentent des tableaux secondaires BT « normal » (ex : 335JB001) et « secours » (ex : 336JB001).

Les équipements électriques directement concernés par l'événement sont ceux participant à l'alimentation des tableaux 336JB001 (voie 1), 336JB002 (voie 2) et 336JB003 (voie 3) situés dans le bâtiment CHA.

A 9 h 04 mn 12 s, la mise en régime réduit se poursuit avec le démarrage automatique d'un ventilateur de soufflage (SO-02) alimenté par la voie 2. L'appel de courant généré par le démarrage quasi-simultané des ventilateurs EG1-04 et SO-02, alimentés tous deux par la voie 2, déclenche, à 9 h 04 mn 17 s, l'ouverture du disjoncteur situé en amont du tableau de la voie 2 (cf. annexe 3 : tableau 336JB002) et provoque la perte d'alimentation de tous les récepteurs situés en aval (5 ventilateurs).

Ceci entraîne à 9 h 04 mn 25 s, pour la même raison (appel de puissance trop élevé), la perte de la voie 1 et l'arrêt de tous les ventilateurs d'ATALANTE 1.

Toutefois, cet événement met en évidence que l'ouverture de deux disjoncteurs situés en aval des deux tableaux principaux BT coupe l'alimentation électrique de tous les ventilateurs sans qu'il soit possible de la rétablir à l'aide des groupes électrogènes de secours branchés en amont de ces tableaux, prévus pour alimenter les tableaux généraux de secours en cas de perte de l'alimentation normale. A cet égard, l'exploitant n'a pas analysé les conséquences de cet événement dans le cas de la survenue d'un aggravant interdisant l'accès aux tableaux secondaires. L'IRSN recommande que, dans le cadre du prochain réexamen de sûreté, l'exploitant complète son analyse des situations anormales de perte de refroidissement (assuré par le réseau d'eau glacée ou le réseau EZ4 et EP et nécessitant des actions manuelles), compte tenu de l'augmentation de la puissance thermique des solutions à entreposer et à traiter (passage de 1 W/L à 20 W/L), en prenant en compte le retour d'expérience issu de cet événement. En particulier, la possibilité de réalimenter directement par un groupe électrogène mobile de secours les ventilateurs d'extraction des réseaux EZ4 et EP pourrait être étudiée.
