IRSN
INSTITUT DE RADIOPROTECTION
ET DE SÛRETÉ NUCLÉAIRE

Fontenay-aux-Roses, le 9 octobre 2024

AVIS IRSN N° 2024-00141

Objet : EDF – REP – Analyse approfondie de l'événement survenu sur le réacteur n° 1 du CNPE de Paluel le 18 août 2021 – Dépressurisation du circuit primaire par ouverture de deux soupapes SEBIM® du pressuriseur ayant mené à la mise en service de l'ISBP.

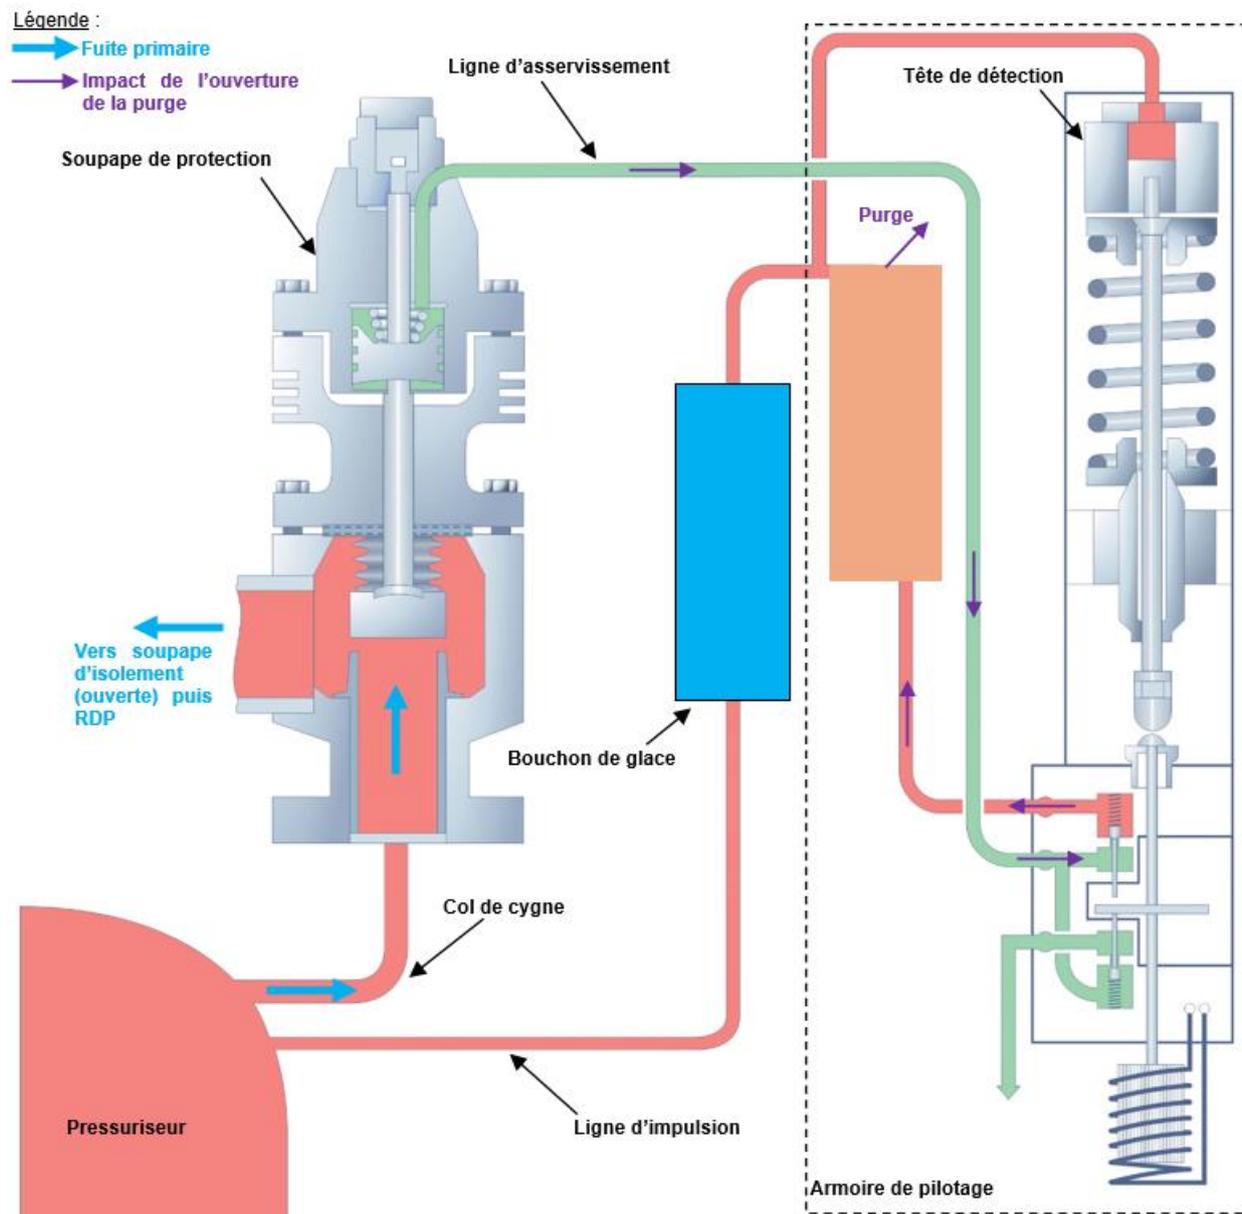
ANNEXE 1 À L'AVIS IRSN N° 2024-00141 DU 9 OCTOBRE 2024

En début d'intervention, les lignes d'impulsion ont été vidangées par l'ouverture de purges situées dans les armoires de pilotage (cf. schéma en annexe 1). Cette action a conduit à l'ouverture non-prévue des deux soupapes de protection. Or, dans cet état du réacteur, les soupapes d'isolement sont déjà ouvertes. L'ouverture des soupapes de protection, alors que les soupapes d'isolement étaient ouvertes, a conduit à la perte de l'eau du circuit primaire au travers des deux soupapes d'isolement via le col de cygne vers le RDP.

Schéma de la configuration durant l'intervention de remplacement de la tête de détection sous bouchon de glace de la soupape de protection
